Bericht KKK CFR 3 Dampfturbine

Auftrag:	AT 2023243
Kunde:	Kandlin Stromerzeuger-Ankauf GmbH Herr Kandlin Kürtener Str. 13 51465 Bergisch Gladbach
Baustelle:	Kandlin Stromerzeuger-Ankauf GmbH Herr Kandlin Kürtener Str. 13 51465 Bergisch Gladbach
Objekt:	Dampfturbine
Zeitraum der Kontrolle:	März 2023
Teilnehmer:	Christian Griffig bps Consulting GmbH

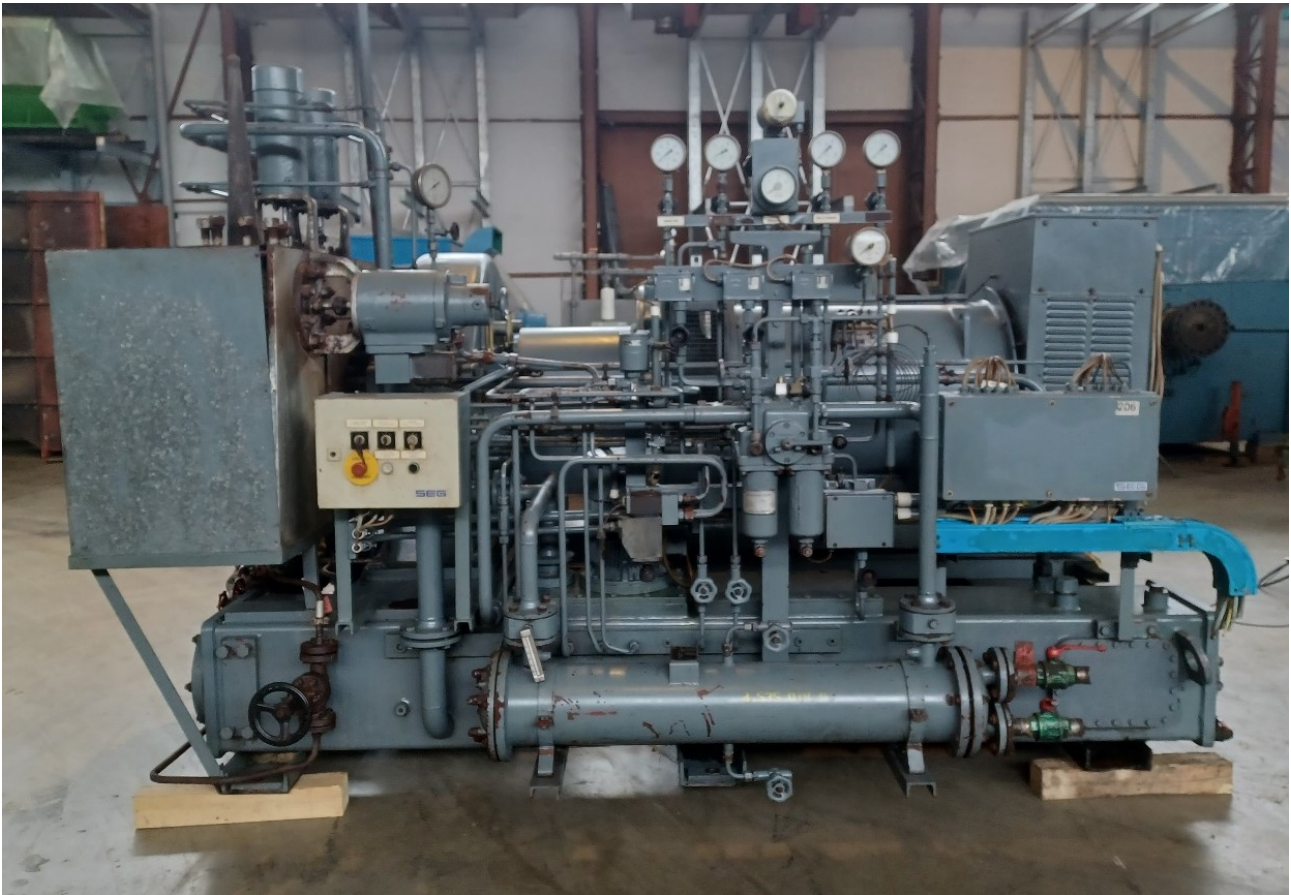
Turbinenaufbau

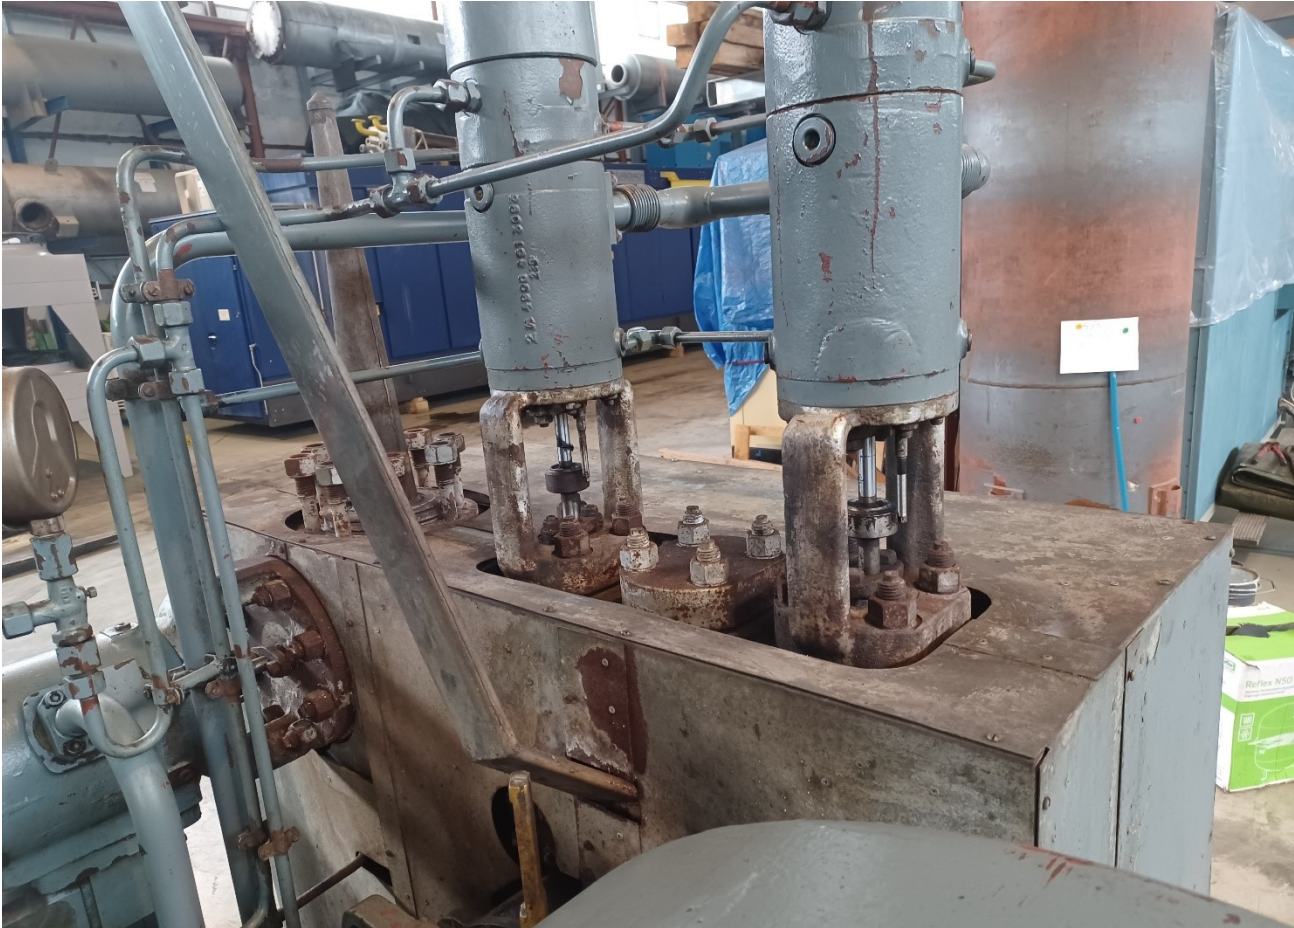
Dampfeintritt mit Dampfsieb und Regelventilen

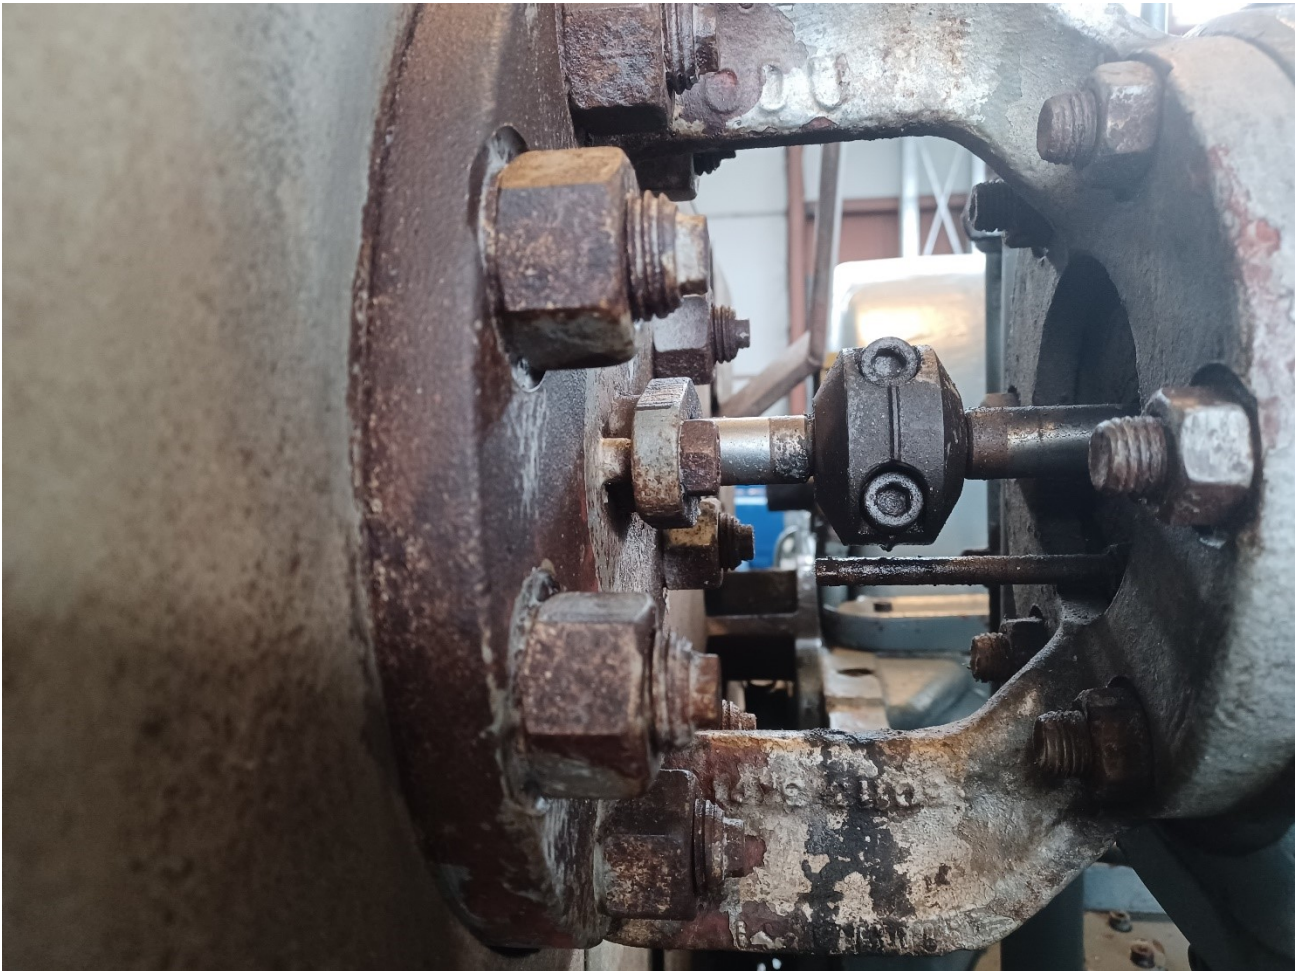
Regelventilspindel mit Riefen und Ablagerungen

Wir empfehlen vor erneuter Inbetriebnahme die Maschine komplett zu reinigen, durch Glasperlenstrahlen etc. Hierdurch werden die Maschine und die Bauteile dem Alter, der Leistung und im Aussehen entsprechend wieder angepasst. Bei SSV- und Regelventil sind die Spindeln zu kontrollieren und gegebenenfalls zu erneuern. Ebenso die Dichtungen Dampfseitig und Hydraulikseitig. Die Lager sollten auf Spiel und Risse geprüft werden.

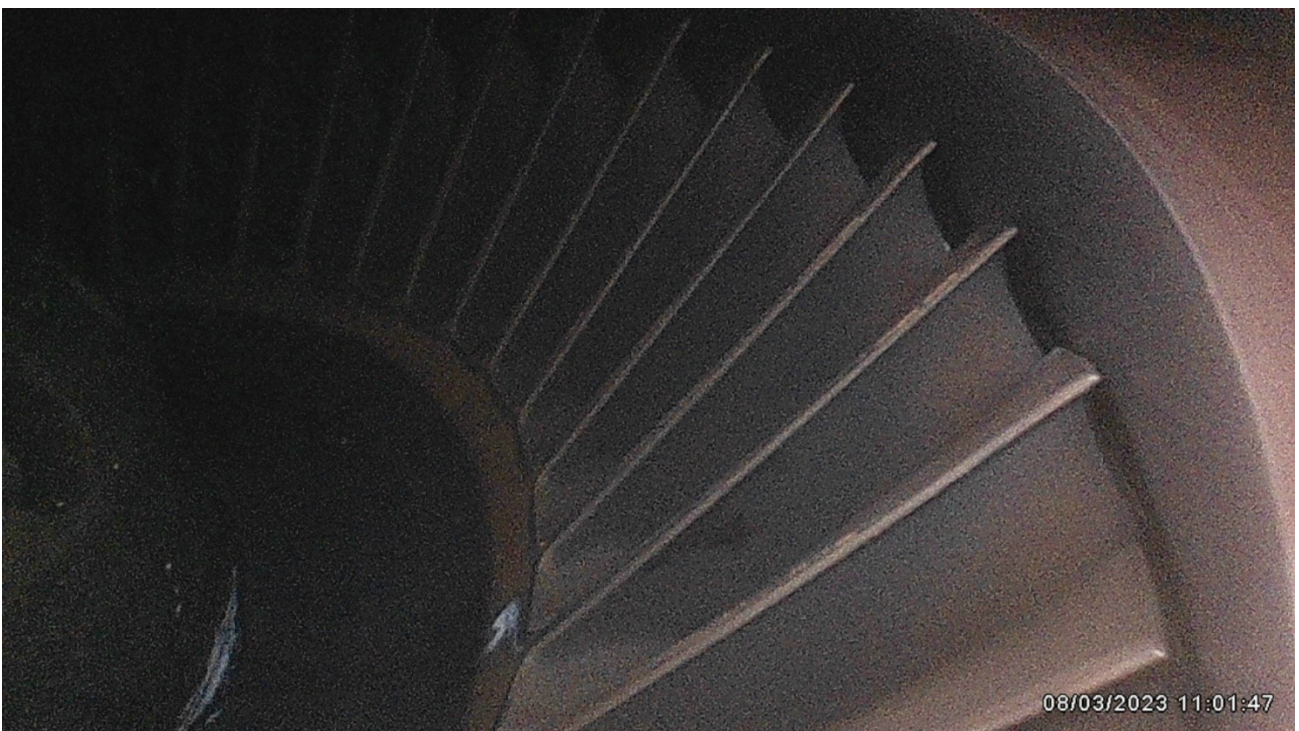
Das Schaufelrad weist Korrosionsablagerungen und minimale Auswaschungen auf.

Schaufelrad ND-Stufe mit leichten Belägen

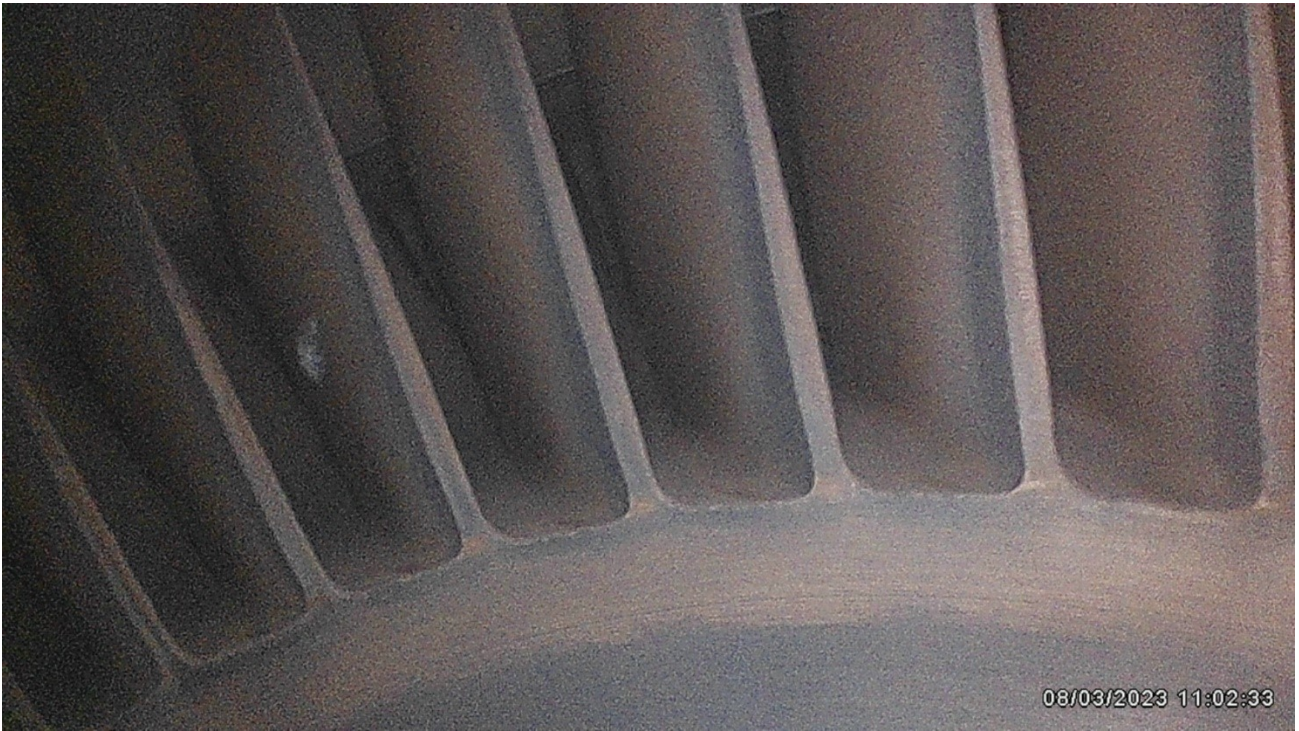
ND-Schaufelrad

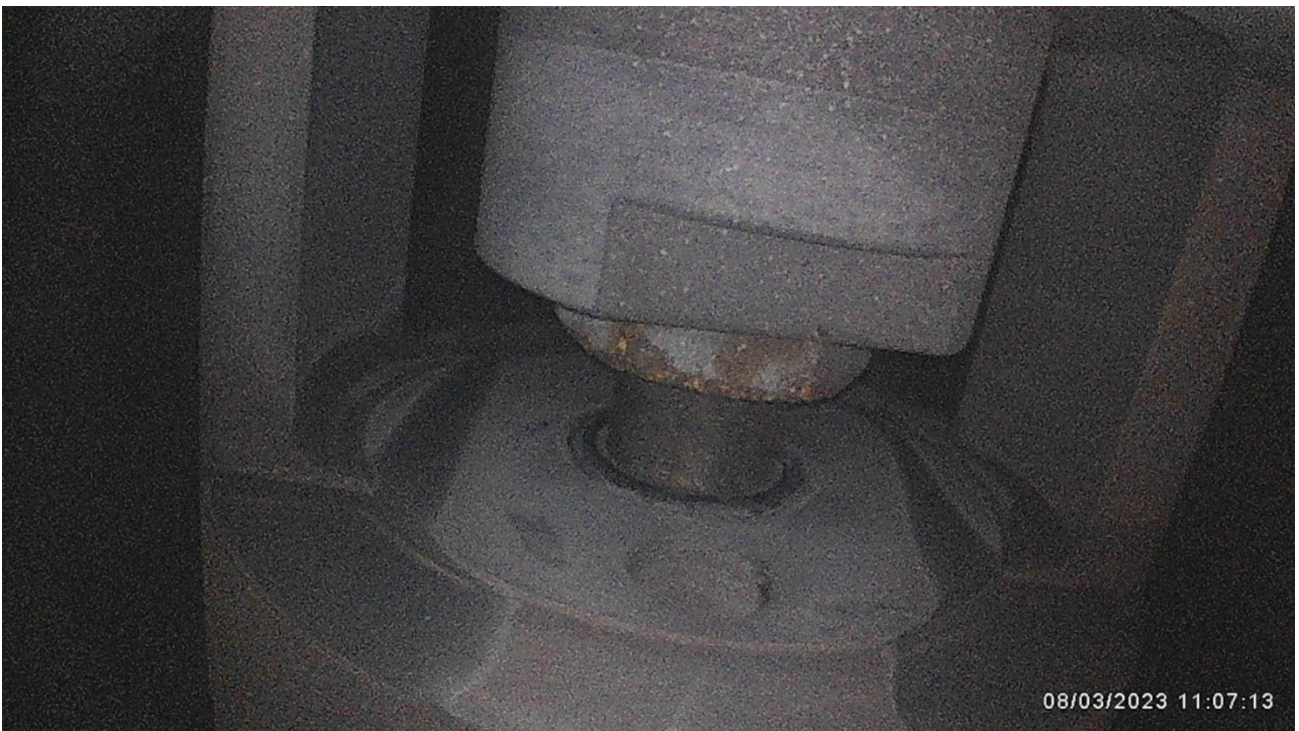
Ventilspindel Schnellschlussventil mit Riefen und Beläge auf der Spindel

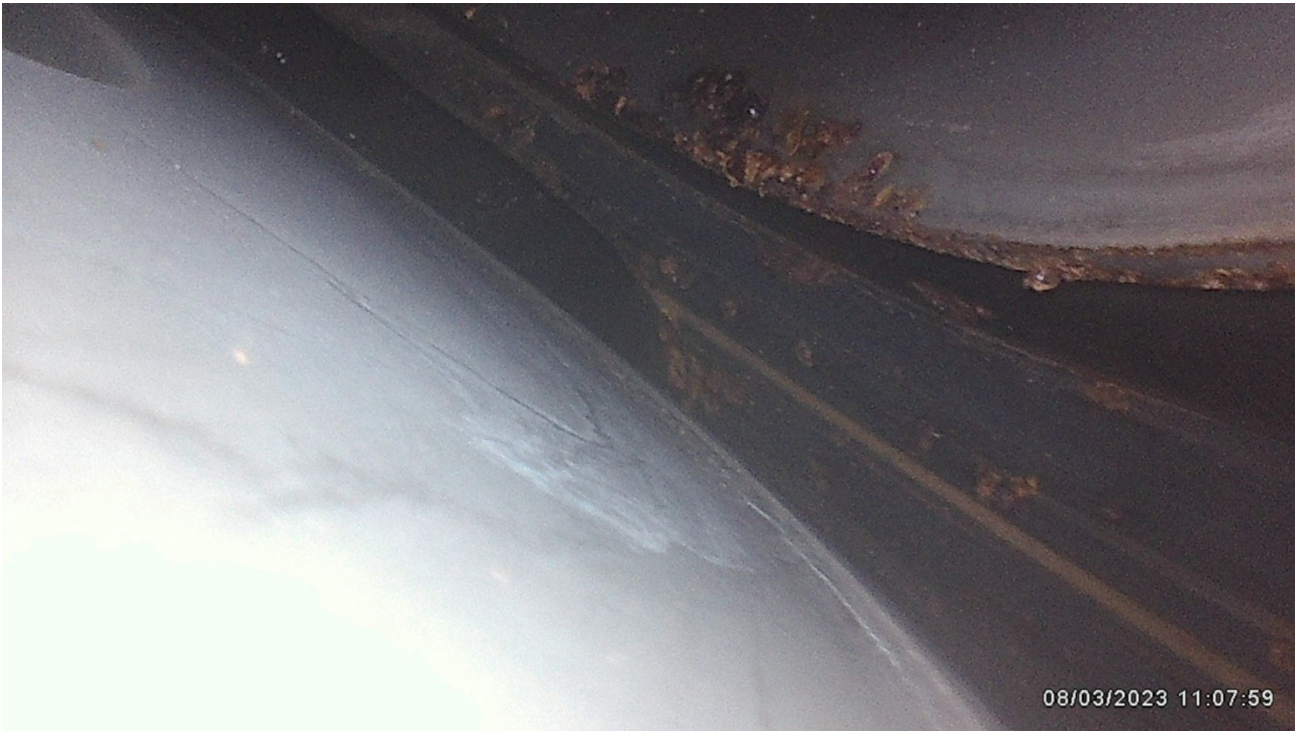
HD- Turbinenschaufel mit Ablagerungen
