# Bericht KKK AFA 46 Dampfturbine

| <b>Auftrag:</b> | AT 2023243 |
| <b>Objekt:</b> | Dampfturbine |
| <b>Zeitraum der Kontrolle:</b> | März 2023 |

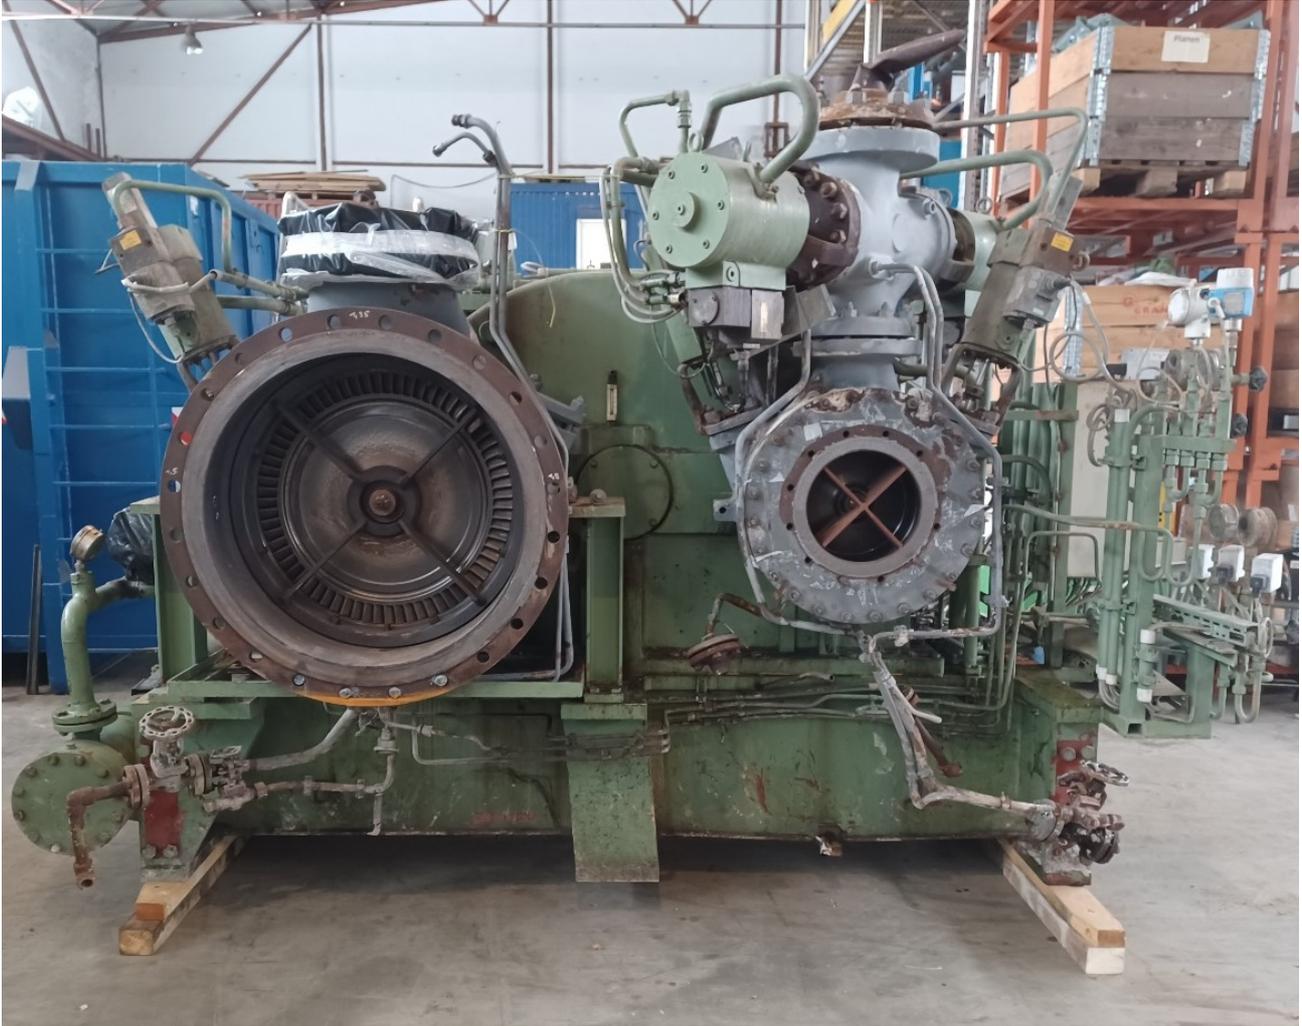
Turbinenaufbau

Die Turbine ist äußerlich in einem älteren Zustand, als Sie eigentlich ist. Bei der Demontage sind ein paar Rohre in Mitleidenschaft gezogen worden. Diese müssen erneuert werden. Die Halterungen für den Ölkühler müssen neu gemacht, der Ölkühler muss auf Dichtheit geprüft werden.

Der Anschlusskasten weist leichte Korrosion auf, dieser sollte erneuert werden. Der Isolierkasten muss demontiert werden um die abgeschnittenen Bolzen am ND-Flansch zu entfernen.

Wir empfehlen vor erneuter Inbetriebnahme die Maschine komplett zu reinigen, durch Glasperlenstrahlen etc. Hierdurch werden die Maschine und die Bauteile dem Alter, der Leistung und im Aussehen entsprechend wieder angepasst. Die verbogenen Bauteile sind zu erneuern. Bei SSV- und Regelventil sind die Spindeln zu kontrollieren und gegebenenfalls zu erneuern. Ebenso die Dichtungen Dampfseitig und Hydraulikseitig. Die Lager sollten auf Spiel und Risse geprüft werden.

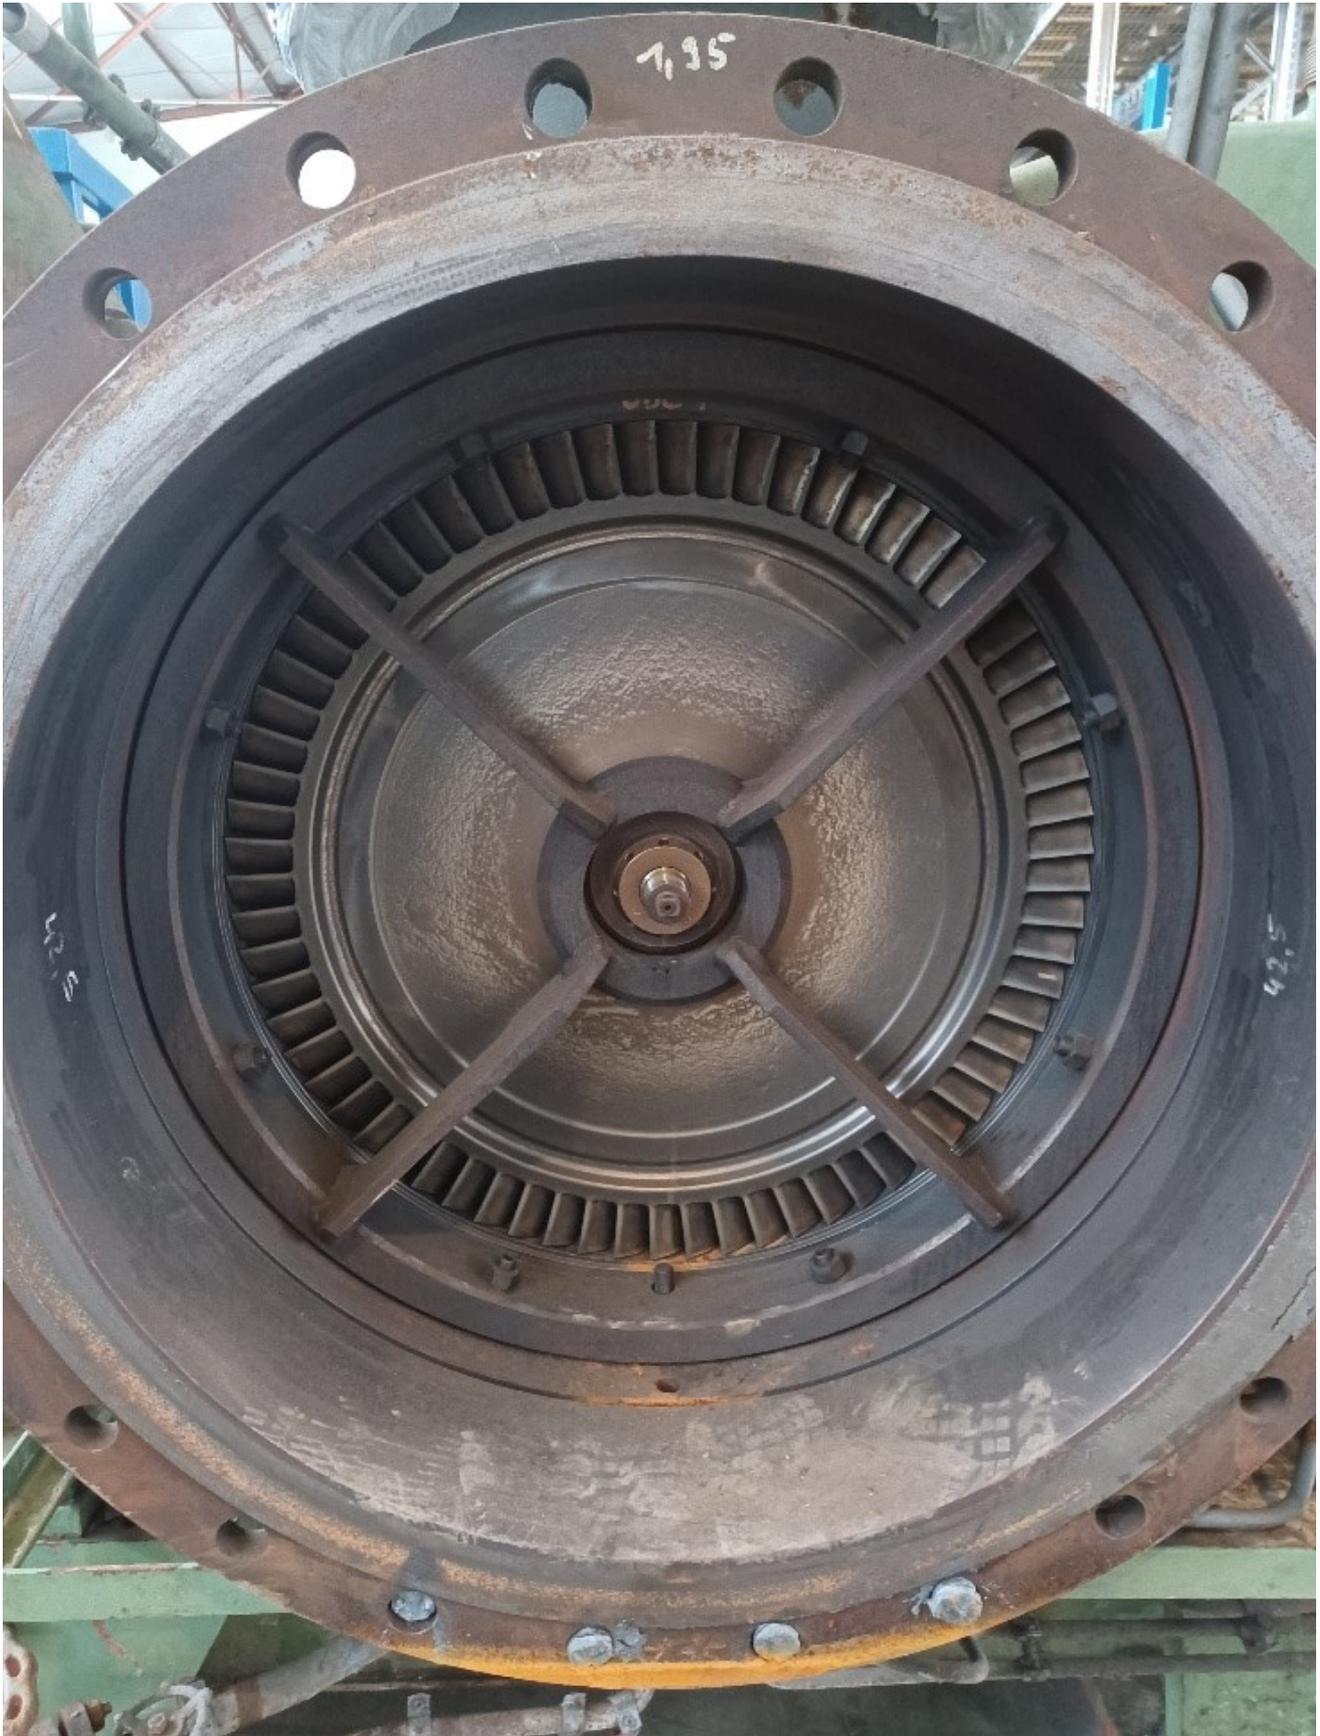
ND-Schaufelrad

Die Schaufelräder sehen Alter und Laufleistung entsprechend gut aus.

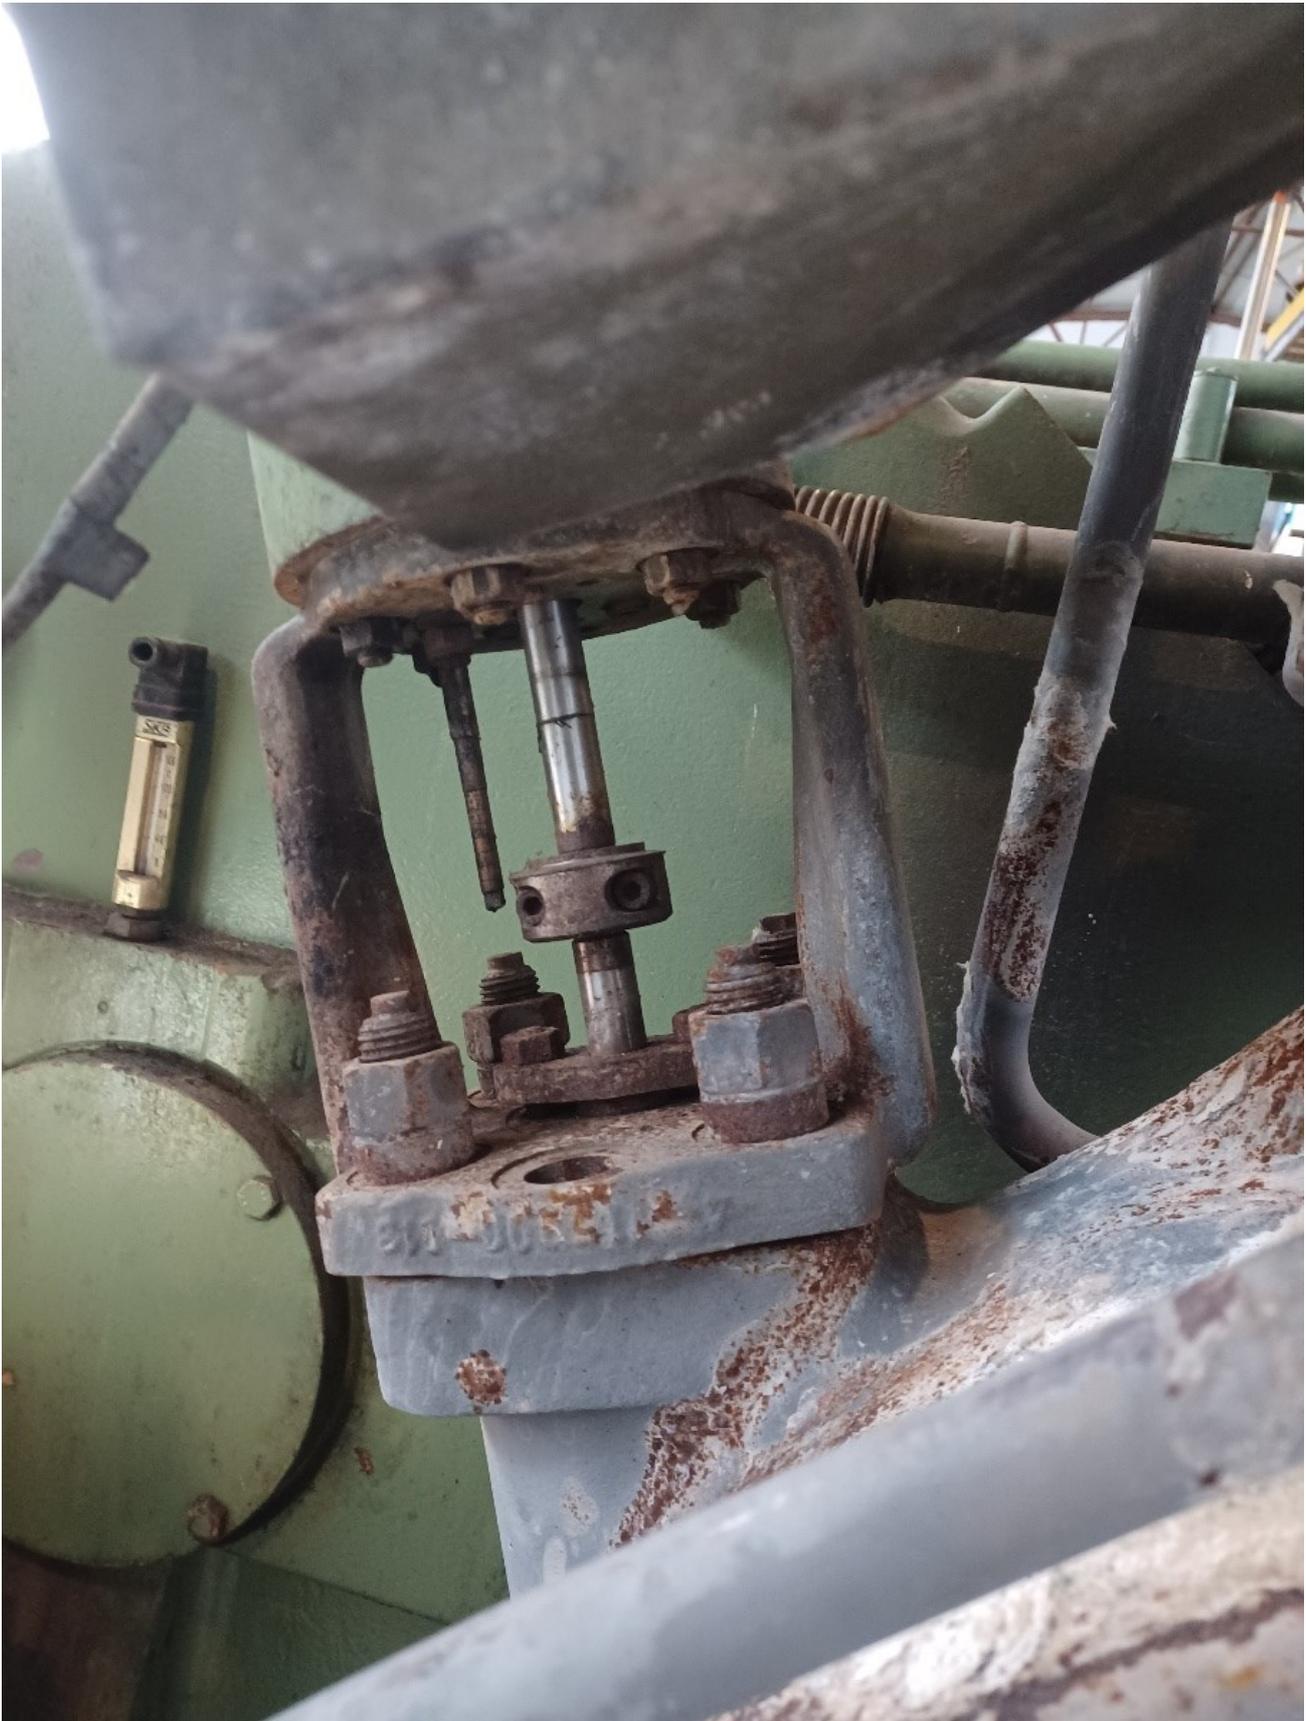
Regelventilspindel mit Riefen und Schmutz

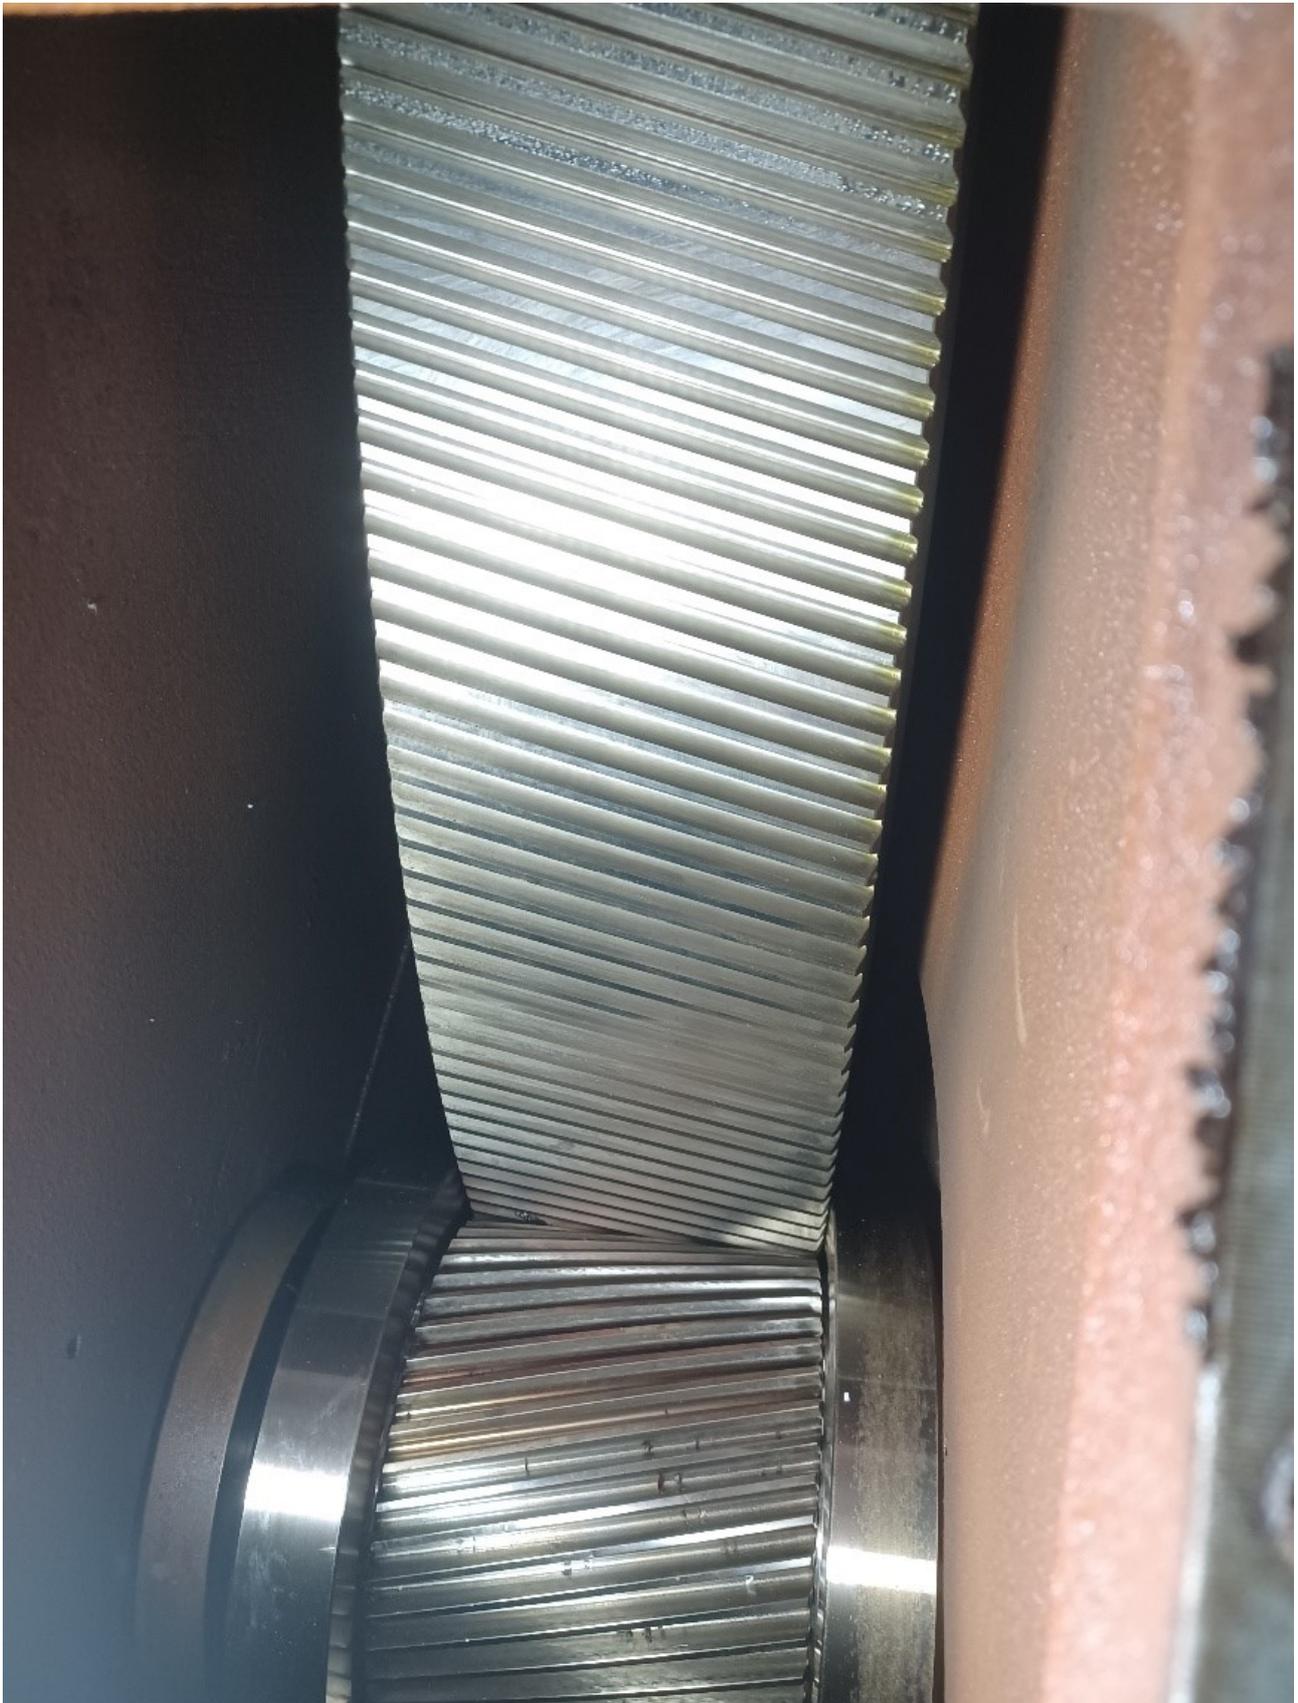
Getriebe linke Seite mit Rad- und Ritzelwelle

Das Getriebe sieht Alter und Laufleistung entsprechend gut aus.
