## Kawasaki Gasturbinenbewertung

Kunde: Stromerzeuger Ankauf GmbH  
 Kontaktperson: Andre Kandlin  
 Vertrags/Auftrags - Nr.: PR-25-01121  
 Datum: 25.05.2025  
 Turbinenmodell: Kawasaki GPB 15D  
 Seriennummer: KHI-1012-05-500-300-15  
 Getriebeummer: KHI 05-100-8006-299

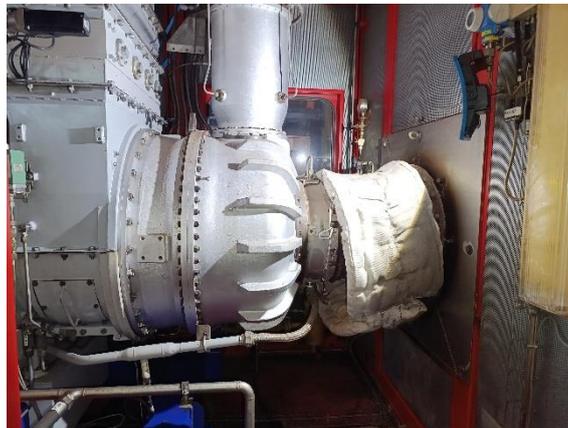
<input checked="" type="checkbox"/> Keine besonderen Auffälligkeiten	<input type="checkbox"/> Ölspuren
<input type="checkbox"/> Korrosion	<input type="checkbox"/> Sonstige Befunde
Anmerkungen:  Keine Beschädigungen oder lose Teile erkennbar.

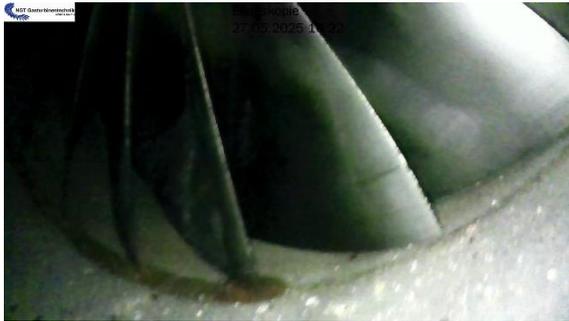
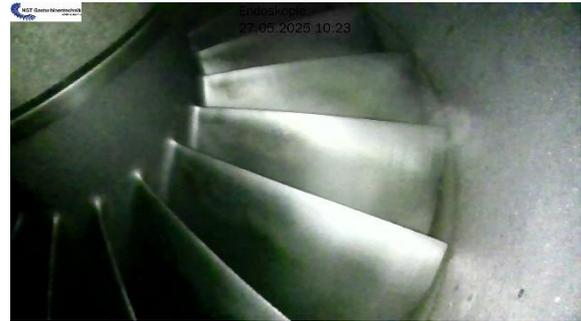
**Eintrittsleitschaufeln**

Keine Anhaftungen oder Beschädigungen

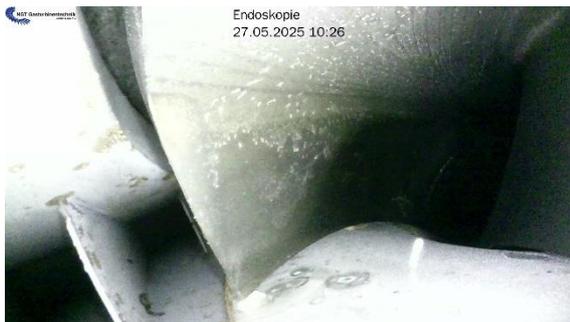
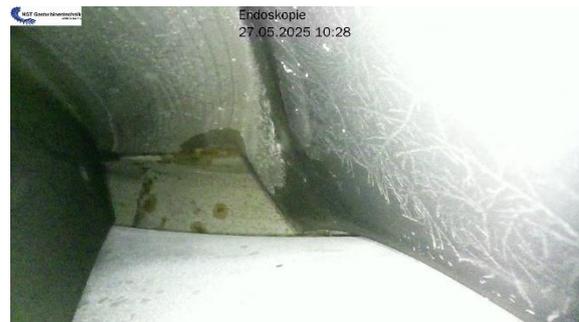
**Erste Stufe Kompressor**

Wenige Anhaftungen von Schmutz. Es sind keine Beschädigungen zu erkennen.

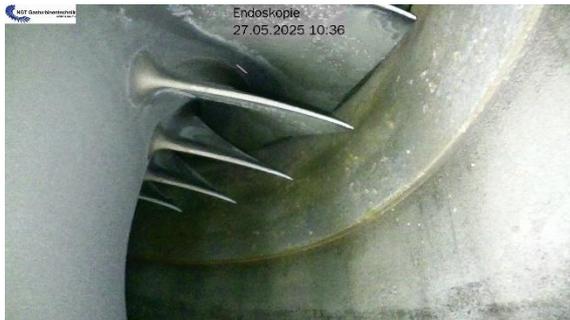
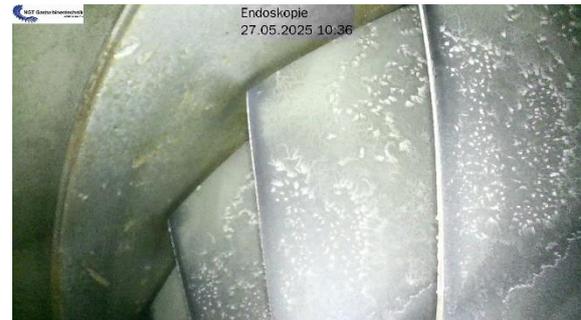
**Zweite Stufe Kompressor**

Kaum Anhaftungen leichte Erosion an den Schaufeln erkennbar, für den Regelbetrieb unbedenklich.

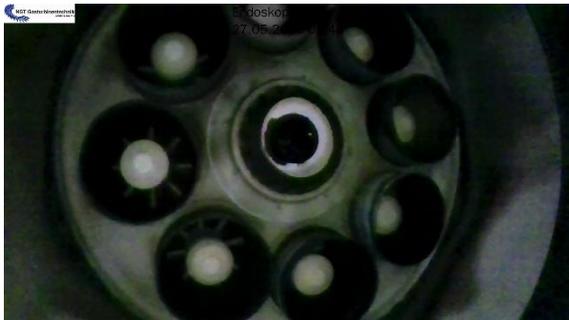
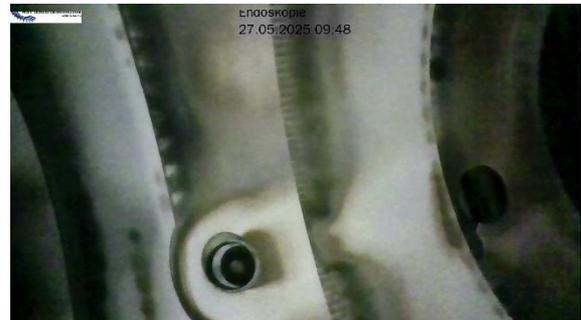
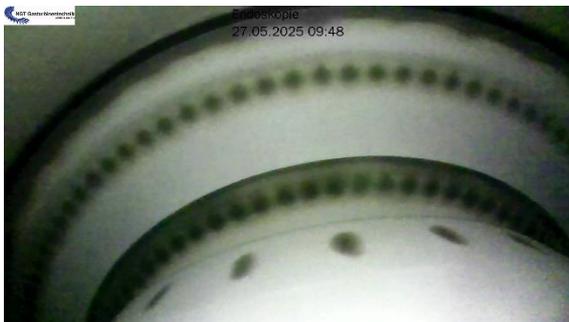
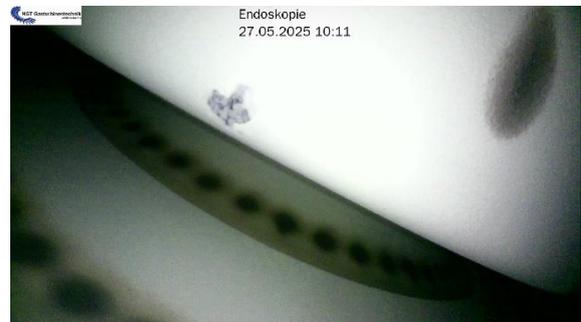
**Brennkammer Injektoren**

Leichte Auswaschungen an dem Coating, ein größerer Abplatzer des Coatings.  
Die Injektoren sind leicht verrußt,

Alles in allem in einem guten Zustand

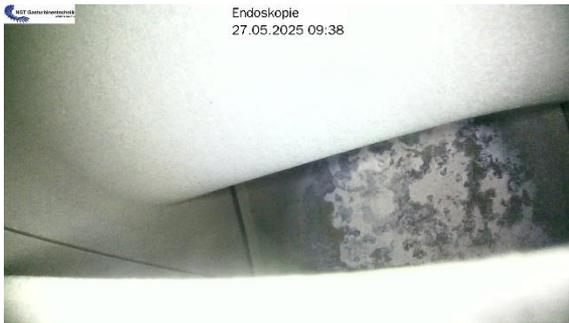
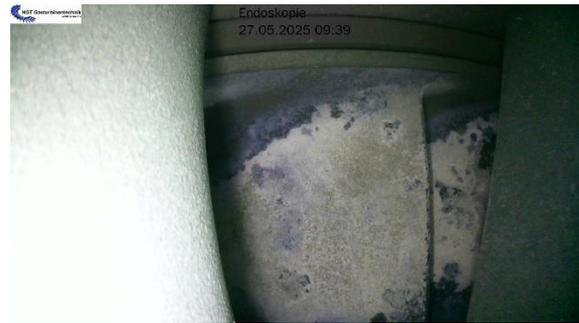
**Zweite Turbinenleitstufe**

Starke Erosion erkennbar, dies lässt den Rückschluss zu, dass die erste Leit- und Laufstufe in ähnlichem Zustand befindet.

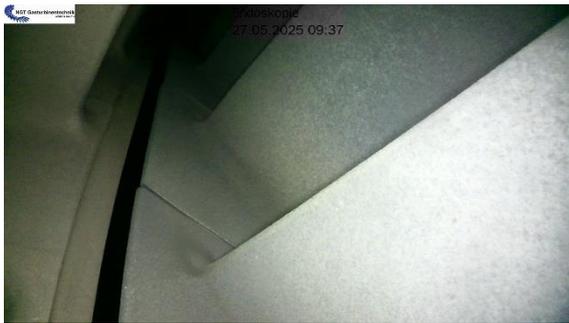
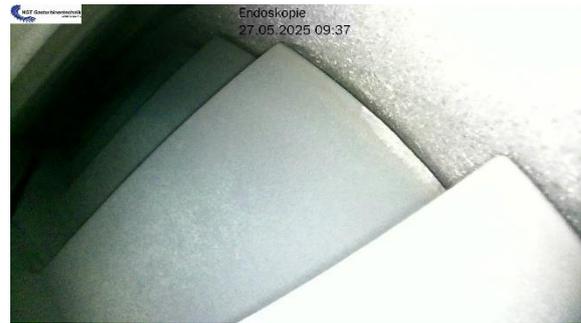
**Zweite Turbinenlaufstufe**

Befundfrei

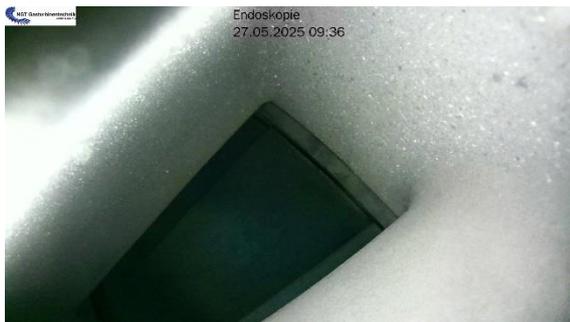
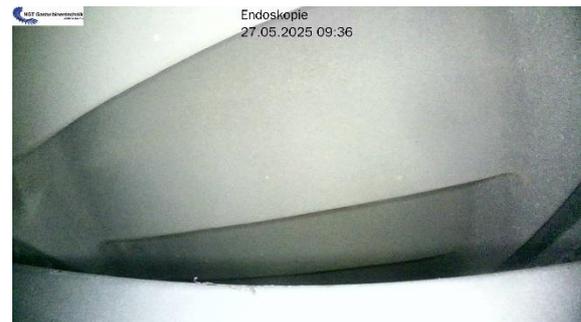
**Dritte Turbinenleitstufe**

Nichts zu erkennen

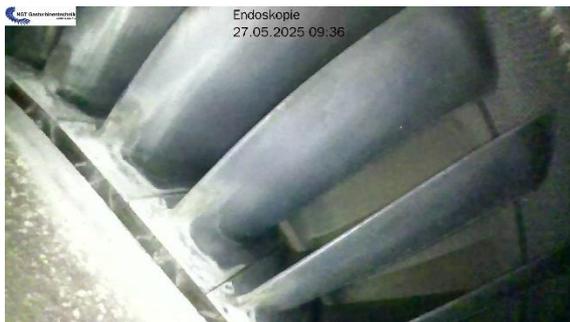
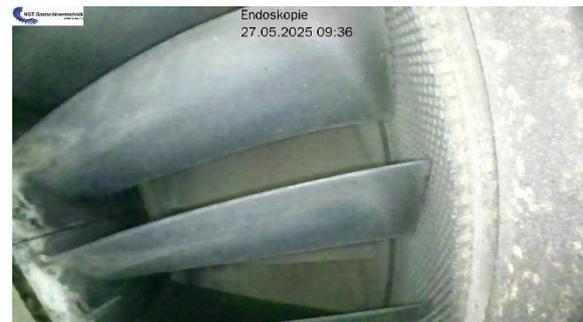
**Dritte Turbinenlaufstufe**

Befundfrei

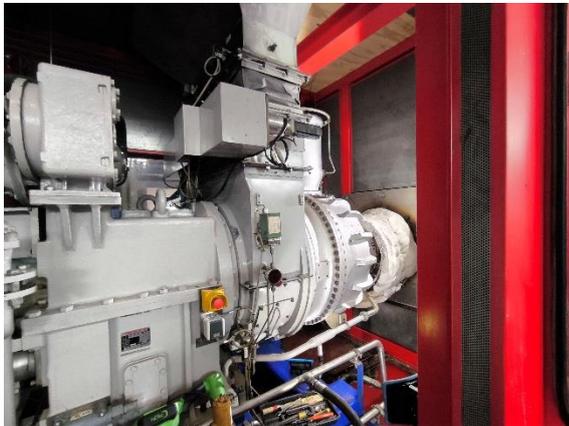
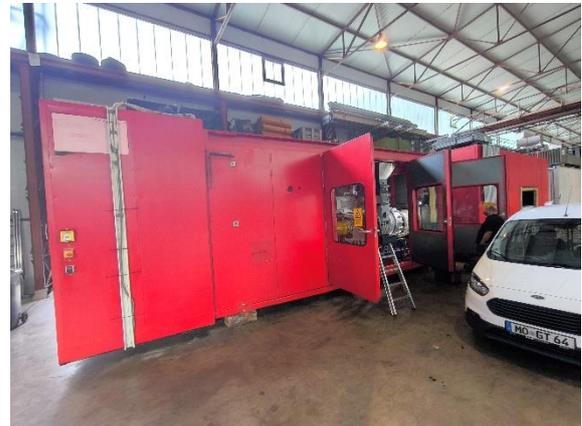
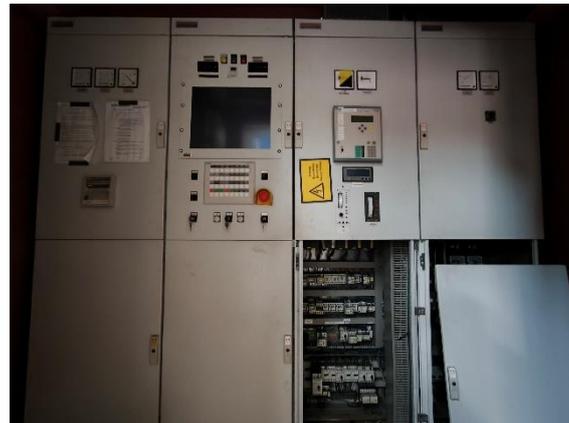
**Sonstiges**

Das Package / Schallhaube ist alles in allem einem sehr guten Zustand.
